Projekt ARS 2000	Application Note Nr. 97 ARS 2340 Redesign Leistungsendstufe	Seite 1 v. 3
Ersteller Metronix		Datum 05.10.2007

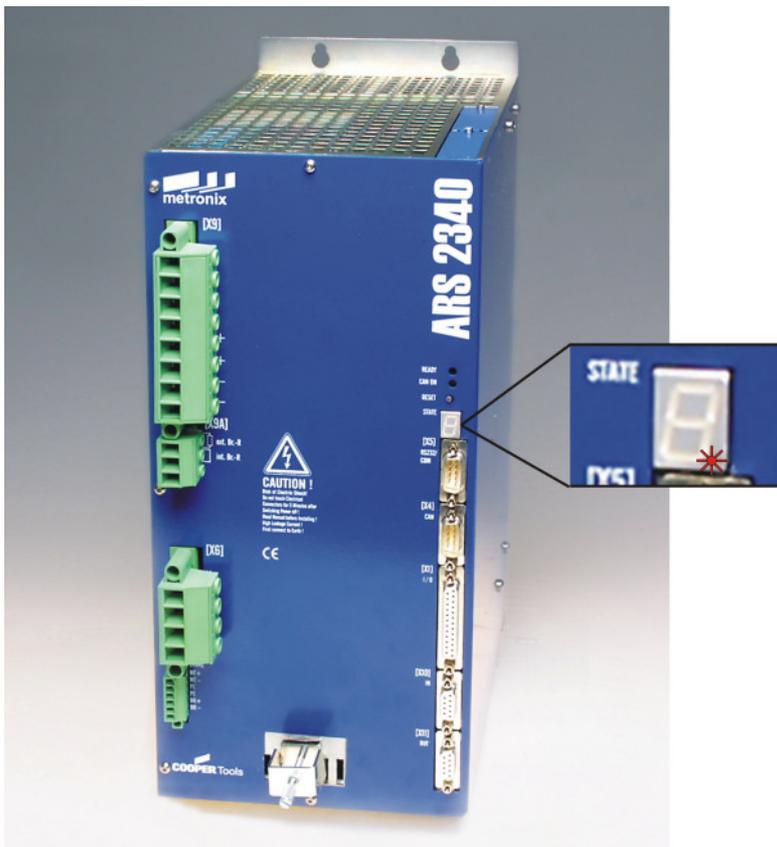
Wenn eine Firmware Version in ein ARS 2340 Gerät mit redesignter Leistungsendstufe eingespielt wird, die **älter als Version FW 3.4.0.1.2** ist, läuft das Gerät nicht an und zeigt eine Fehlermeldung auf der Siebensegmentanzeige. Dabei werden keine Ziffern angezeigt, sondern die **Fehlermeldung wird als Blinkcode** auf dem Dezimalpunkt der Siebensegmentanzeige ausgegeben.

Abbildung 1: Anzeige des Fehlercodes bei falscher Firmware

Der angezeigte Fehlercode ist 25.1 und zeigt an, dass die **Hardware von der Firmware nicht unterstützt** werden kann. Das Blinkmuster ist das folgende:

Sollte eine ältere Firmware Version als FW 3.4.0.1.2 in ein ARS 2340 Gerät mit redesignter Leistungsendstufe eingespielt worden sein und das in Kapitel 4 beschriebene Verhalten auftreten, so ist das Gerät **nicht defekt** und kann vom **Kunden wieder repariert** werden.

Hierzu muss einfach eine Firmware eingespielt werden, die mindestens den Versionsstand FW 3.4.0.1.2 besitzt. Anschließend ist das Gerät wieder einsatzbereit.
