1 Einleitung

Diese Application Note beschreibt die Auswirkungen, wenn der Motorkabelschirm schaltschrankseitig nicht mit der Schaltschrankrückwand oder dem vorgesehenen Schirmanschlusspunkt am Servoregler gekoppelt ist. Sie richtet sich an Nutzer der Servoregler der Gerätefamilien smartServo BL 4000-C und ARS 2000.

Dokumentenname	Application Note 122
Dateiname	APPL122_Auswirkungen_fehlender_Erdung_des_Motorkabelschirms.docx
Version	0.1 VORLÄUFIGE VERSION
Jahr	2022

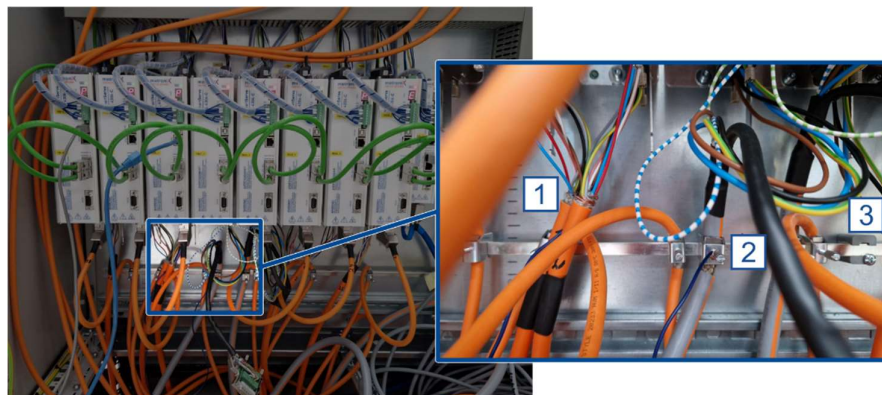
In diesem Aufbau sind folgende Fehler enthalten:

- Der Schirm im Motorkabel ist weder abisoliert noch mit Schirmklemme befestigt **1**
- Motor- und Geberkabel sind mit einer gemeinsamen Schirmklemme befestigt **2**
- Der ungeschirmte Teil der Motorleitungen ist viel zu lang **3**

Verbinden Sie den Motorschirm vor dem Einschalten der Endstufe immer gut leitfähig mit dem Gehäuse des Servoreglers, um hohe Spannungen an Leitungen zu vermeiden, die im Motorkabel mitgeführt sind (Bremsen, Motor Temperatur).

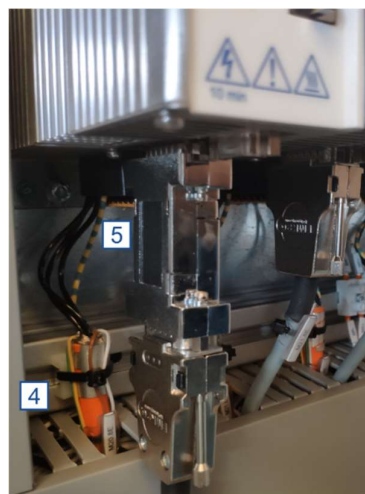
In diesem Aufbau sind folgende Fehler zu erkennen:

- Die Schirmklemme ist auf eloxiertem Trägerprofil und nicht wie vorgesehen auf der Servoregler-Montageplatte befestigt **4**
- Die Schirmklemme ist nicht leitfähig montiert **4**
- Der Motorschirm sollte stattdessen großflächig leitfähig auf der Montageplatte aufgelegt werden **5**

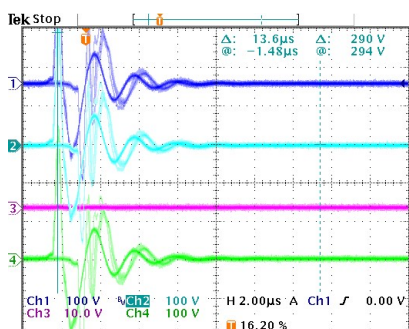
Schirmung **nicht** am Weidmüllerstecker angeschlossen, d.h., keine Ableitung über das Motorkabel.

CH4 (grün) Leitung 5
CH1 (blau) Leitung 1
CH2 (Hellblau) Leitung 8

Störungen mit ca. 290V Amplitude! Lebensgefahr!

Abbildung 1: Messungen der Spannung an Leitungen im Motorkabel (30 m) mit fehlerhafter Erdung des Kabelschirms (links) und korrekter Erdung des Kabelschirms (rechts)

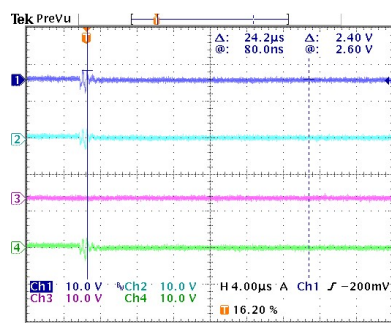
Vollständige Schirmverbindung über Geberkabel und Motorleitung.

CH4 (grün) Leitung 5
CH1 (blau) Leitung 1
CH2 (Hellblau) Leitung 8

Störungen mit ca 2,4V Amplitude: i.O.
